Verkeerde cementvoegmortel bijna fataal voor De Cruquius

Haarlemmermeer - Gietijzeren ramen en deuren worden ontroest, behandeld en opnieuw geschilderd. Een stortvloer is gedeeltelijk vernieuwd. Metsel- en voegwerk worden hersteld. Volgend jaar mei moet Stoomgemaal De Cruquius, gebouwd rond 1846, in oude luister zijn hersteld.

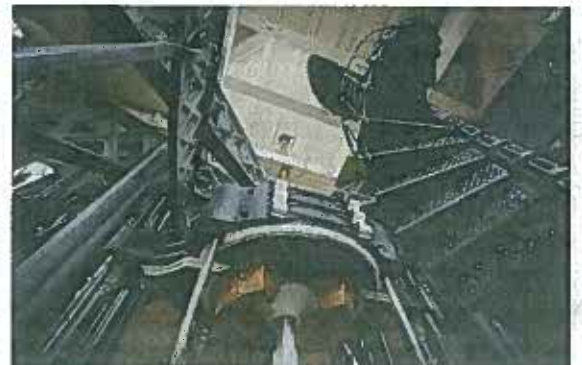
Interieur van De Cruquius met de balansarmen (links) en deel van de stoommachine.

hebben vakwerk afgeleverd, stelt uitvoerder Vermeulen vast, met een hoofdknik naar de imposante muren van het gemaal. "Ze zijn meters dik. Dat moest ook wel anders konden ze nooit de krachten opvangen die vrijkomen als de stoommachine in werking is." Hij wijst naar de reusachtige balansarmen van gietijzer die uit het

gebouw steken. Er zijn zuigers aan bevestigd die als waterpomp werken, legt hij uit. Bij elke slag van de stoommachine pompten ze 64.000 liter water omhoog naar de hoger gelegen stortvloer rond de machinekamer, waarna het via sluisen werd afgevoerd naar de ringvaart.
