Fundering en casco van de Synagoge van de Portugees-Israëlitische gemeente in Amsterdam worden grondig gerestaureerd. Aannemer Konst & Van Polen werkt samen met dertien 13 onderaannemers aan het herstel van het 17de eeuwse godshuis.

‘Voor elk probleem is een oplossing te vinden’

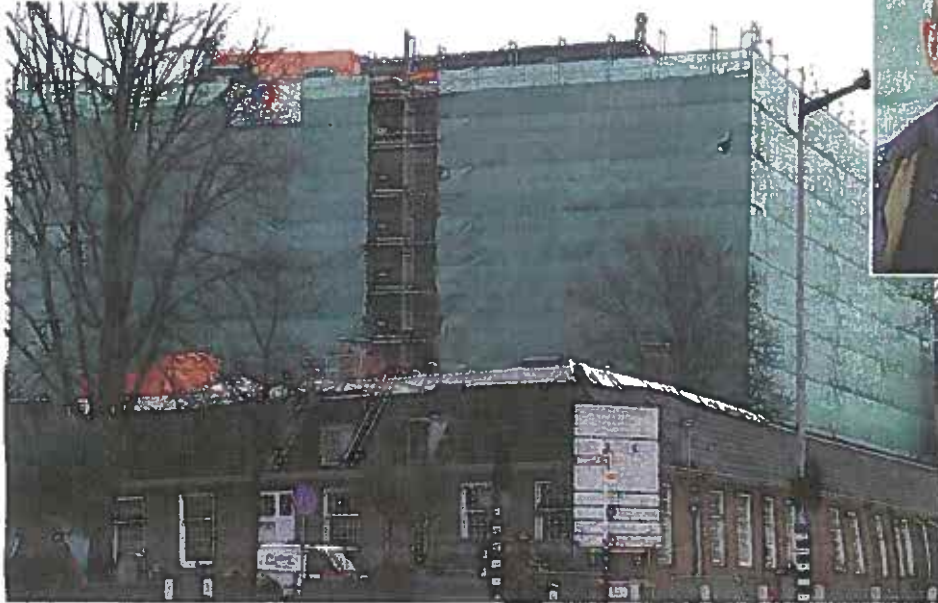
De Portugees-Israëlitische Synagoge aan het Jonas Daniël Meijerplein wordt voor de derde keer binnen een halve eeuw ingrijpend gerestaureerd. Foto's: Ronald Bakker

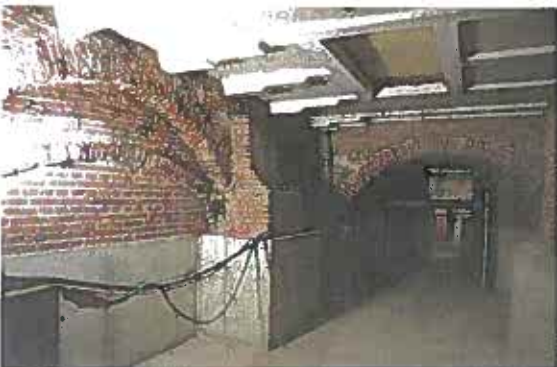
Tijdens het restaureren kwamen oude spaarbogen tevoorschijn.

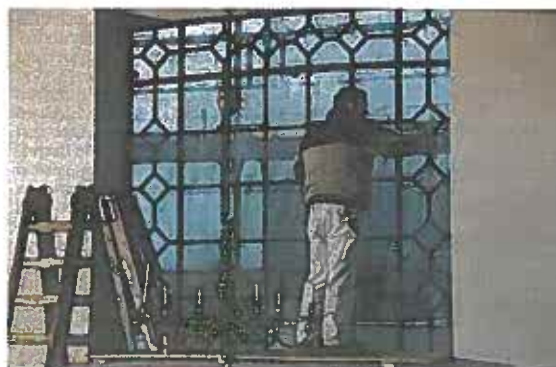
Een restauratieschilder vervangt de verflaag op de stalen kozijnen.

Van de Blonk plaatst kanttekeningen bij die eerdere restauraties. Hij wijst naar de kap van een van de bijgebouwen. De aanpassingen die de nok destijds heeft ondergaan, contrasteren met de oorspronkelijke bouwwijze. "Daar gaan we iets aan doen. Als we straks klaar zijn zie je er niks meer van." Een eerder op de stalen kozijnen aangebrachte verflaag kan zijn goedkeuring al evenmin wegdragen. "Ze hebben de verkeerde lak gebruikt, waardoor het spel de ondergrond verstikte en er weer

vanaf kwam met behoorlijke schade als gevolg. Nu gebruiken we verf die kan doorlichten, dan komen dat soort problemen niet meer voor." Glimlachend vertelt hij hoe tijdens een eerdere opknappbeurt ventilatieroosters in vloeren werden aangebracht om de kelders beter te laten ventileren. Met als resultaat een volkomen onbedoeld effect. "Als het vriest worden de kelders snel te koud en als de zon schijnt, al even snel te warm. Die roosters halen we er nu dus weer uit."
